## 8. Falon keresztül történő aláalapozás

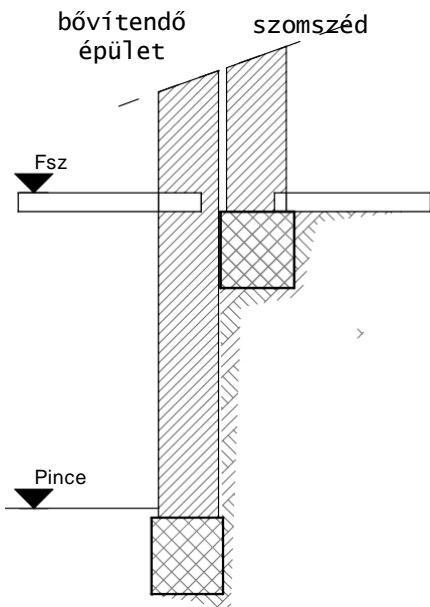
1

meglévő állapot

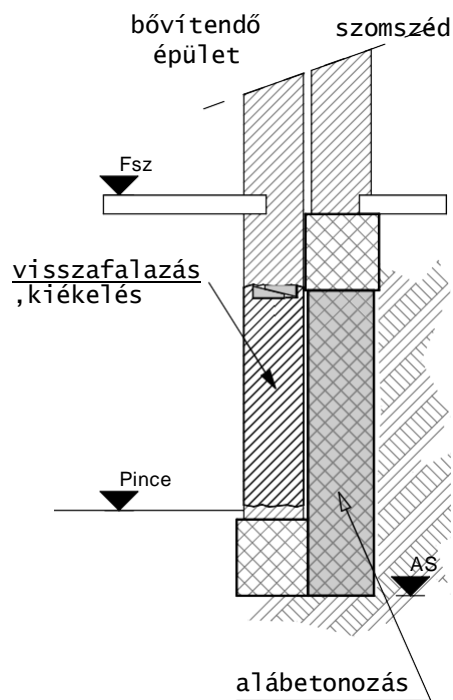
3

alábetonozás, visszafalazás

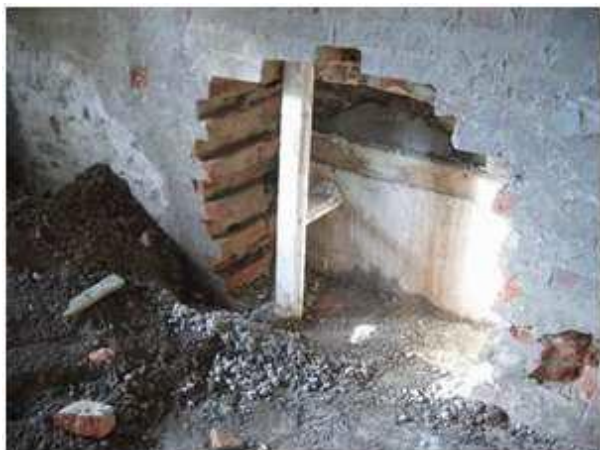
kibontott szomszéd fal

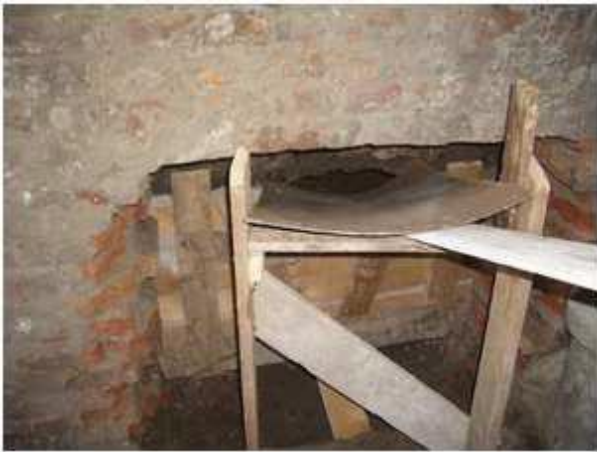
betonozás közbeni állapot

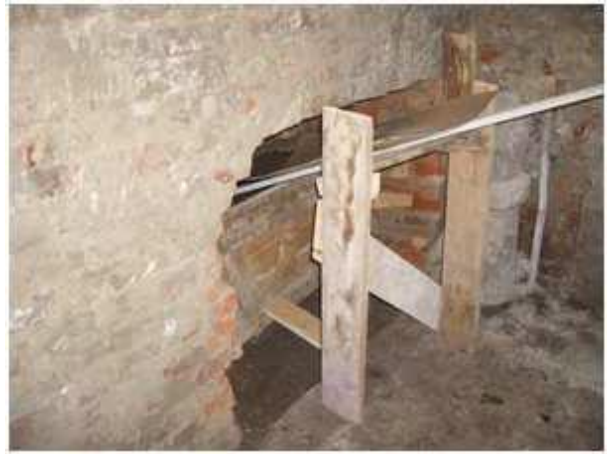
betonozás közbeni állapot

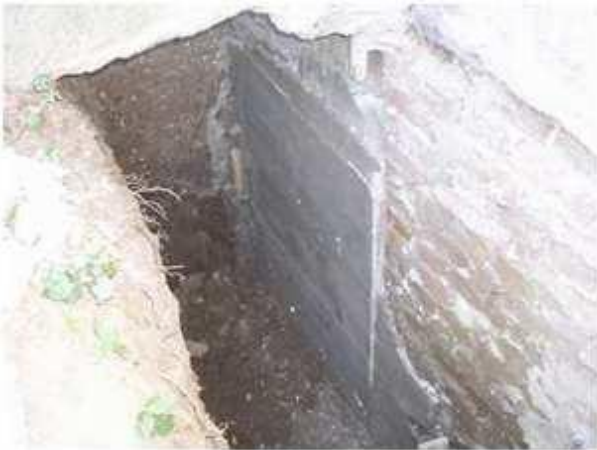
betonozás utáni állapot

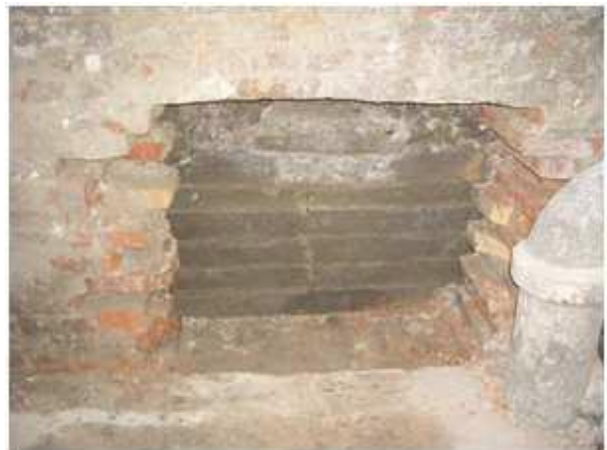
betonozva, kiszaluzva

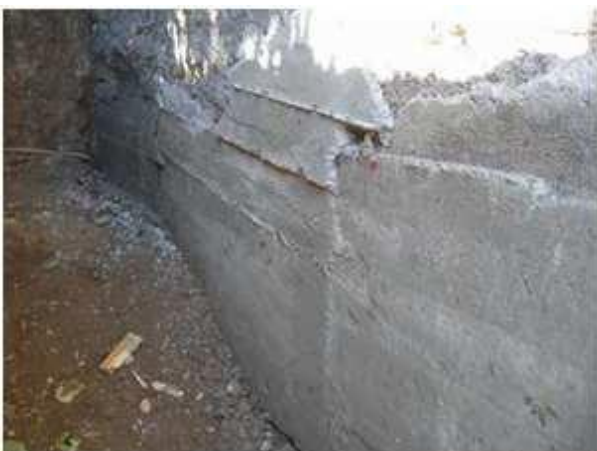
betonozás utáni állapot

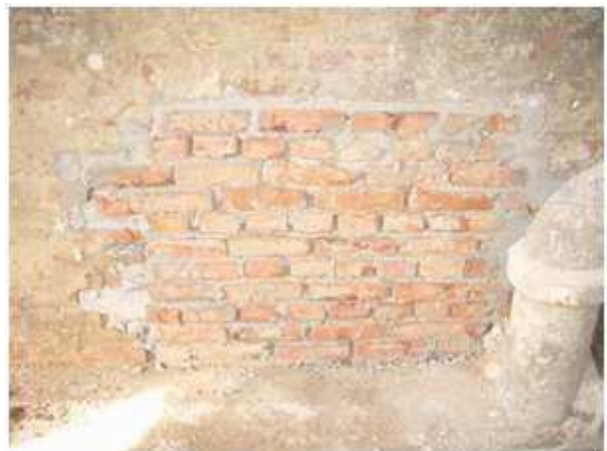
visszafalazás után
